評価結果

外観改善状況 ブラスト処理品での塗装後の外観改善状況。

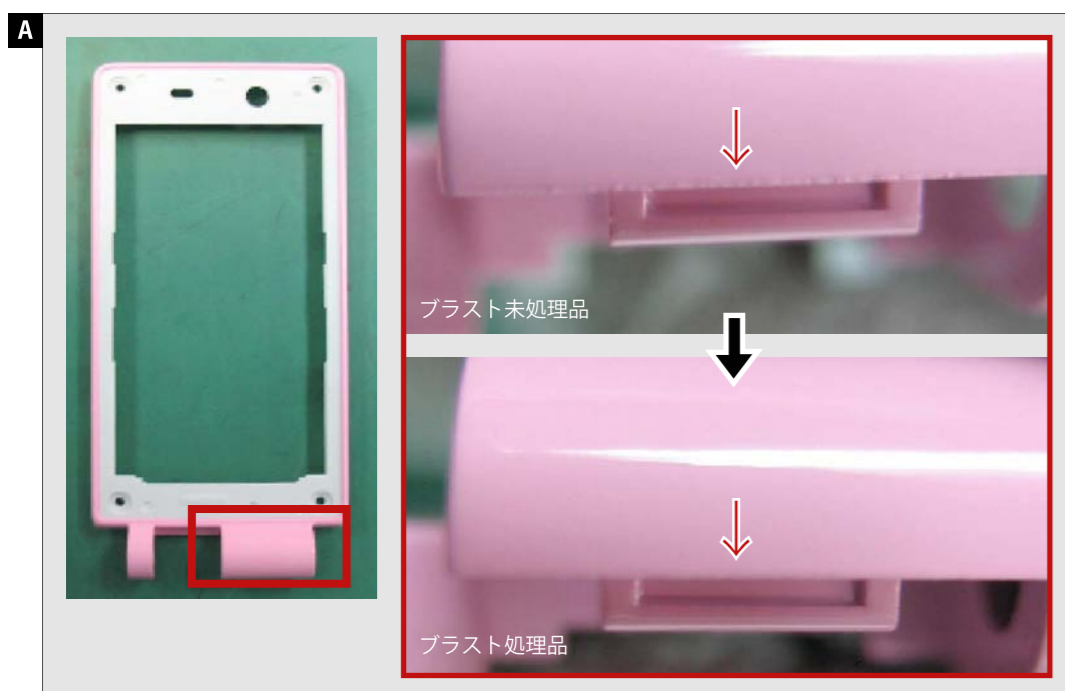
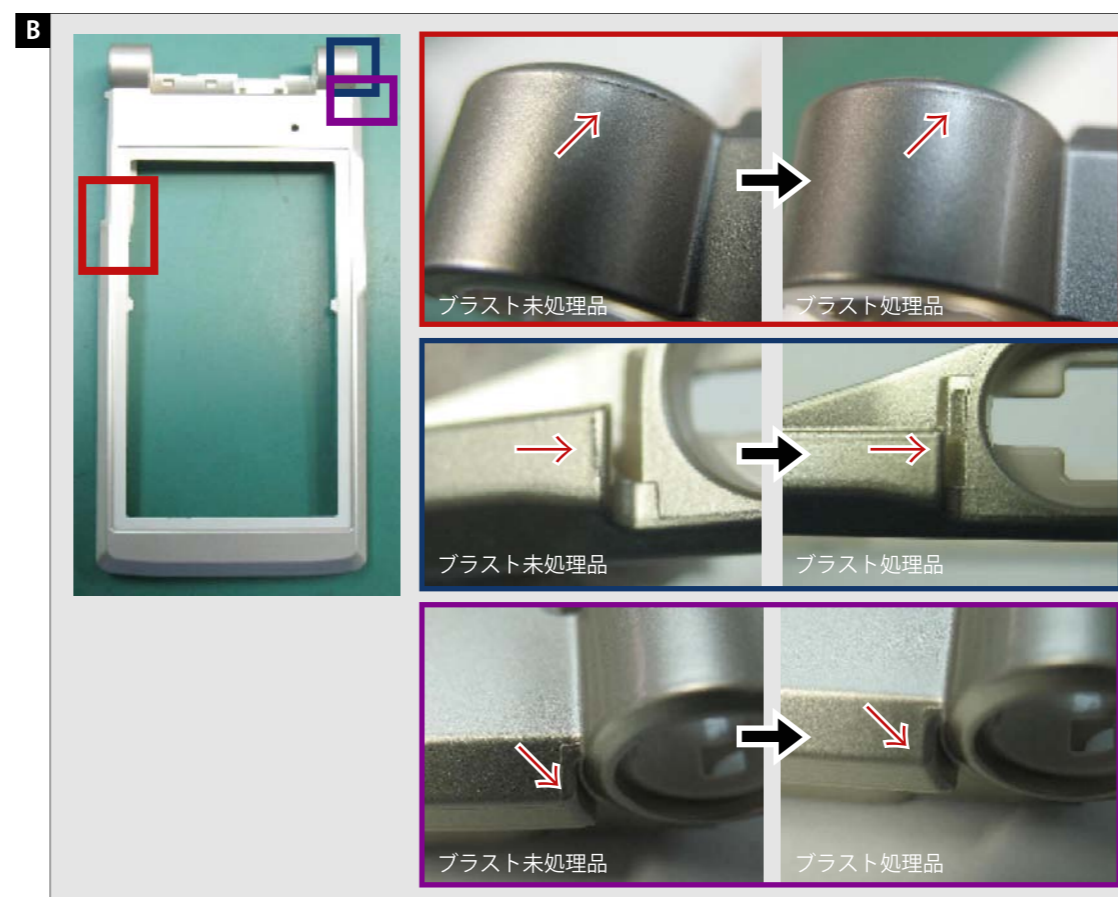
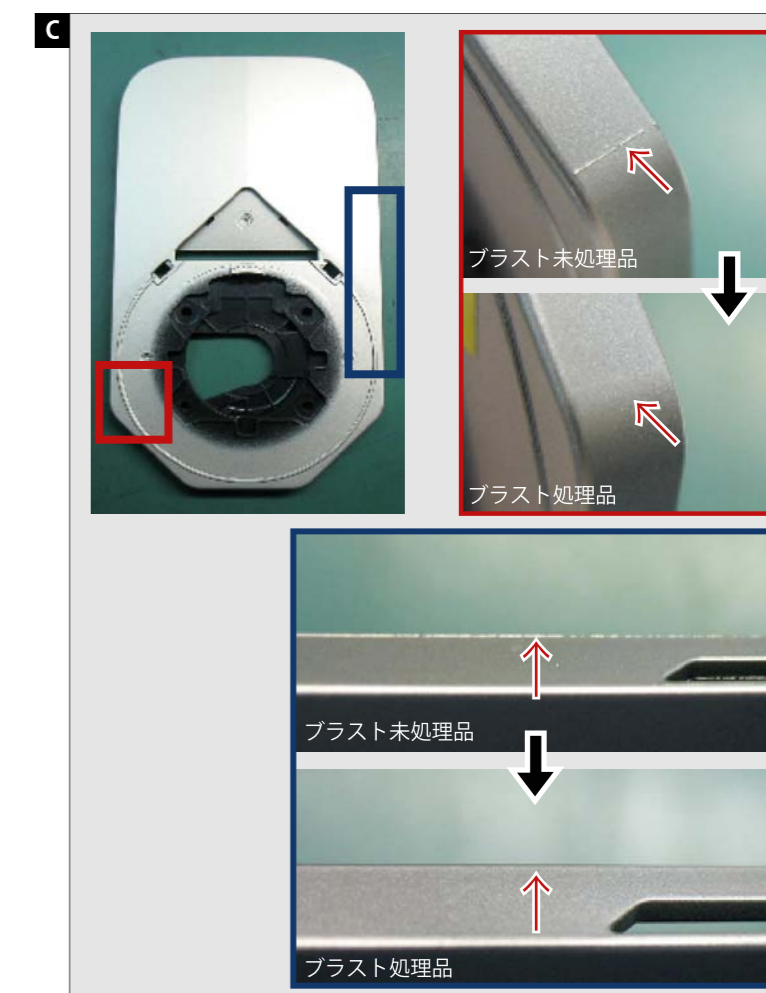
ブラスト未処理品：成形⇒塗装
 ブラスト処理品：成形⇒ブラスト加工⇒塗装
 → 部バリ発生箇所

ブラスト加工を行うことにより製品に発生しているバリ（PLに存在する樹脂バリ）が除去され塗装後の品質（見栄え）は向上していると判断致します。
 また、ブラスト加工後に洗浄工程を追加することによりブツの発生を抑えられ微量では有りますが現状規格並びに無欠点率の向上が確認できました。
